Situation auf dem Grundstück vor dem Gebäude zur Franzstraße/Sollnitzer Straße

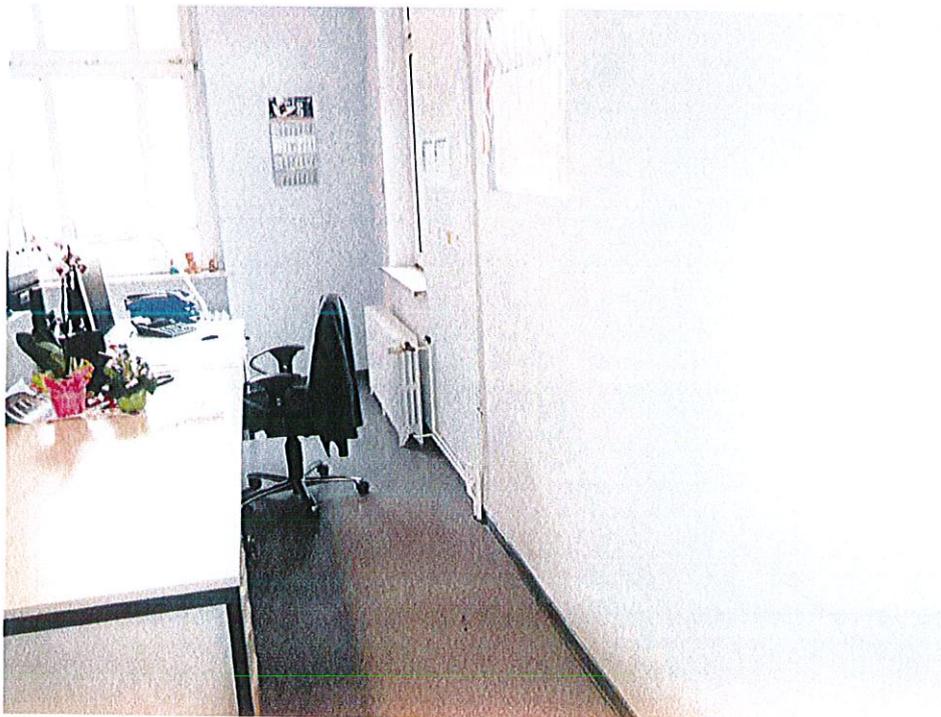
Fußboden mit leichten Verformungen

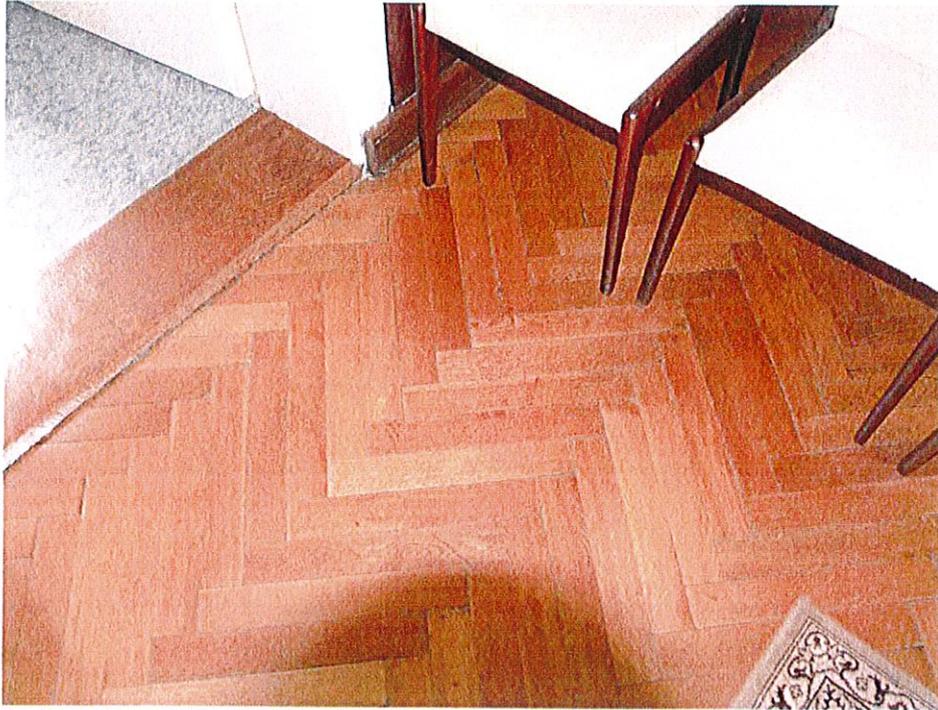
teils schadhaftes Parkett

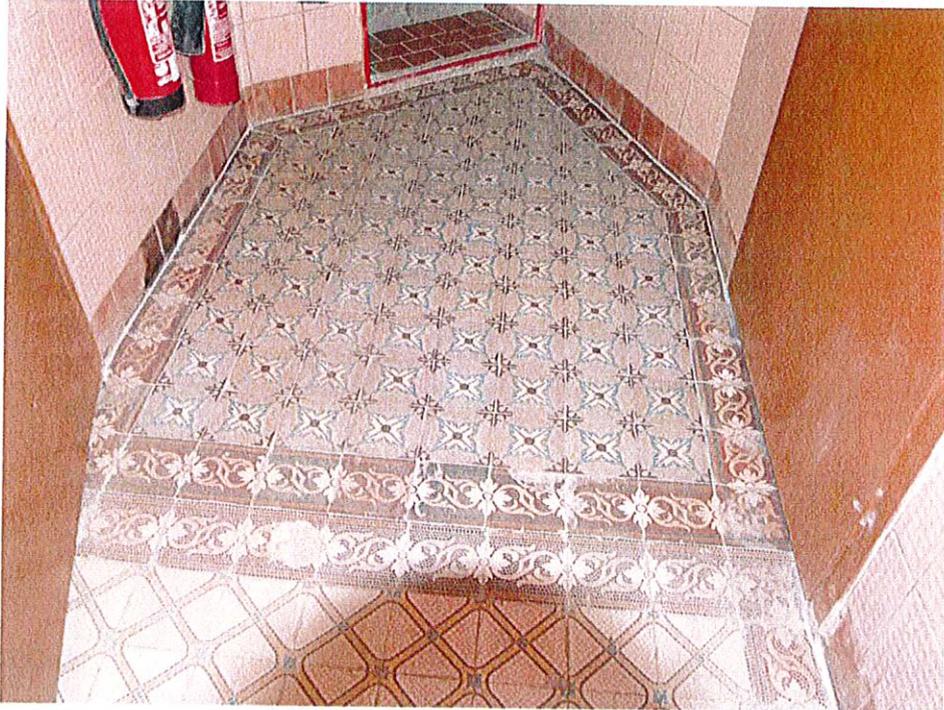
denkmalwürdiger Fußboden im Keller

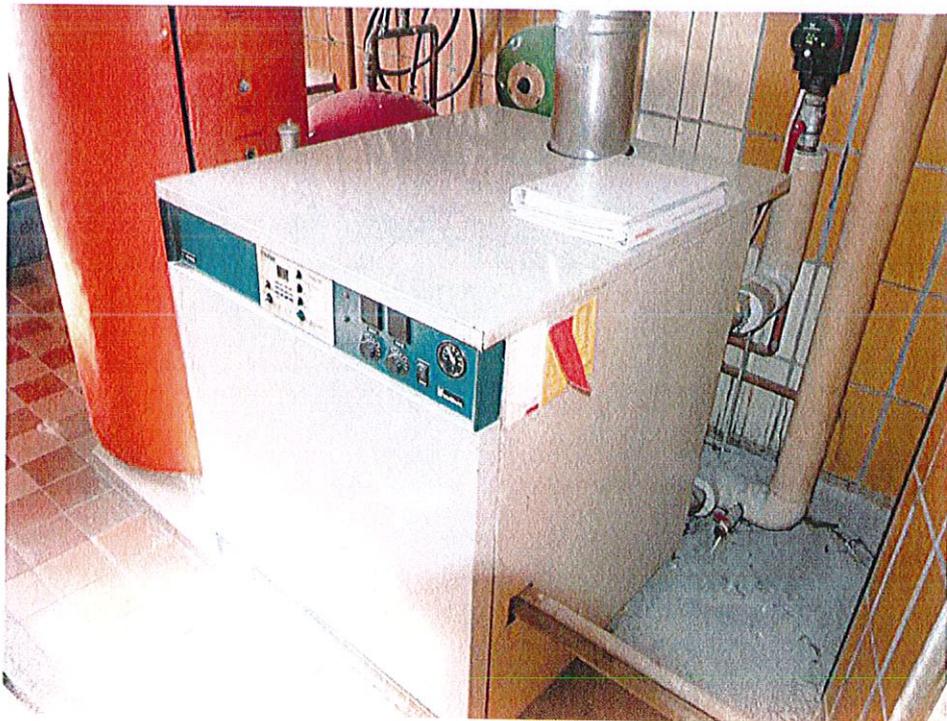
Heizungsanlage wohl aus der Zeit um 1992

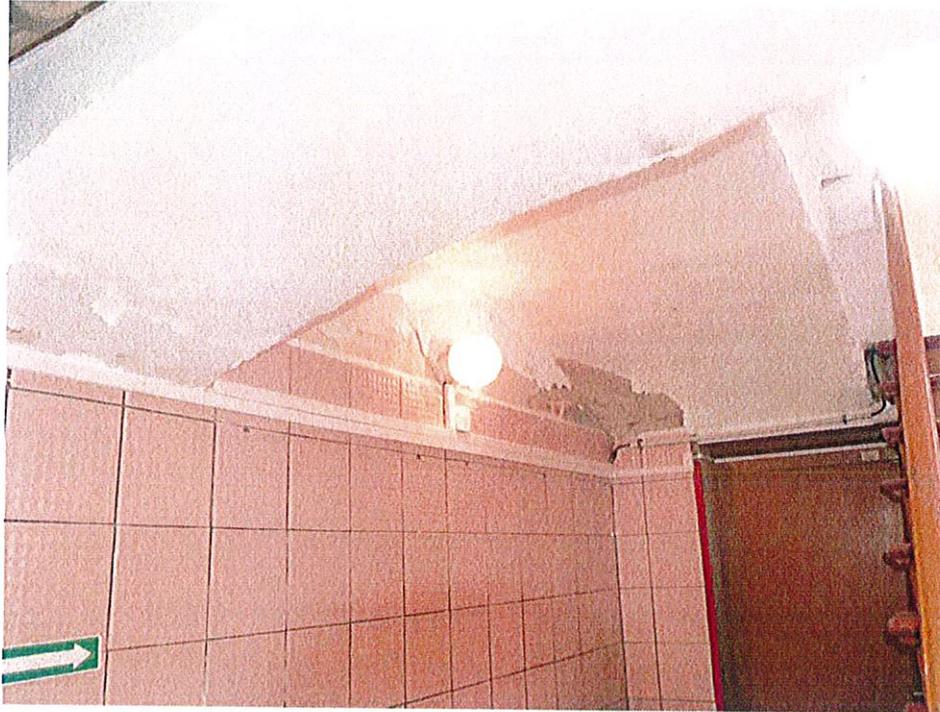
teils schadhafter Deckenputz
